# CV. BAHRI TEKNIK

No : BT01/II/2025  
Kepada Yth : PT. Lintas Samudra Globalindo  
Jl. Amarilis Raya VIII No. 32 Candi Golf  
Kel. Gunung Karanganyar Kec. Candi Sari Semarang  
Hal : Pengajuan penawaran general overhoul A.E No. II  
Kapal KV. Kutai Raya II

Kami dari team CV. Bahri Teknik menyampaikan laporan kerja untuk pekerjaan general overhoul Auxiliary Engine No. 2 kapal KV. Kutai Raya II.

Merk : Yanmar  
Type : S 165 LT  
Cyl : 6  
Hp/Rpm : 300/1200

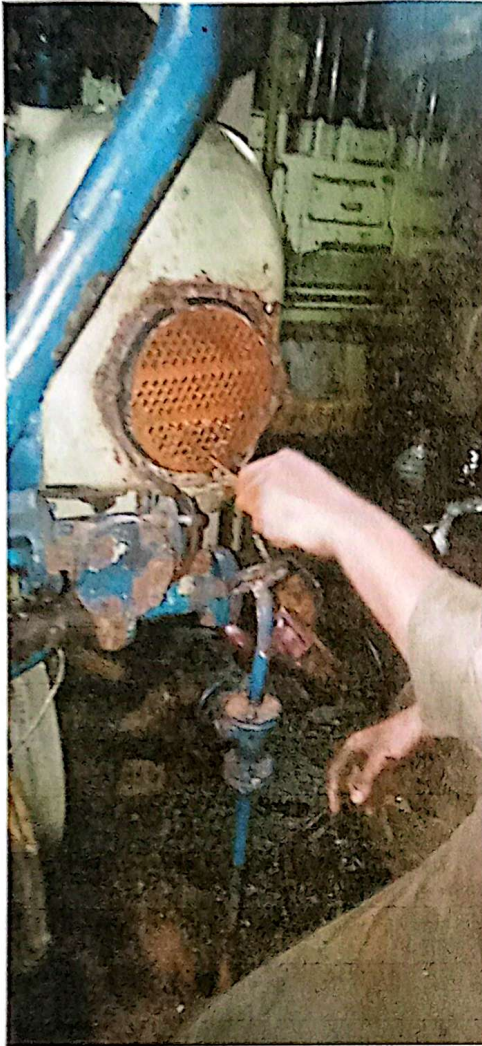
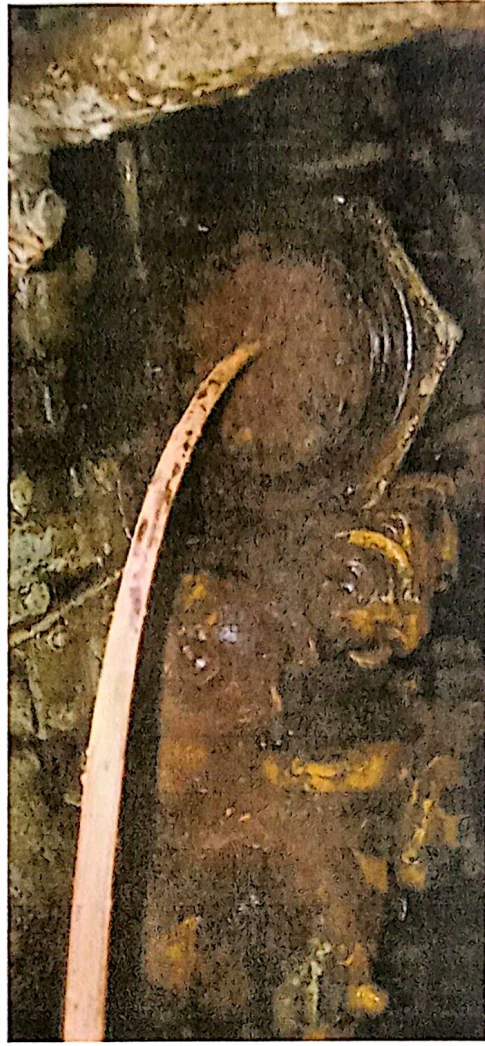
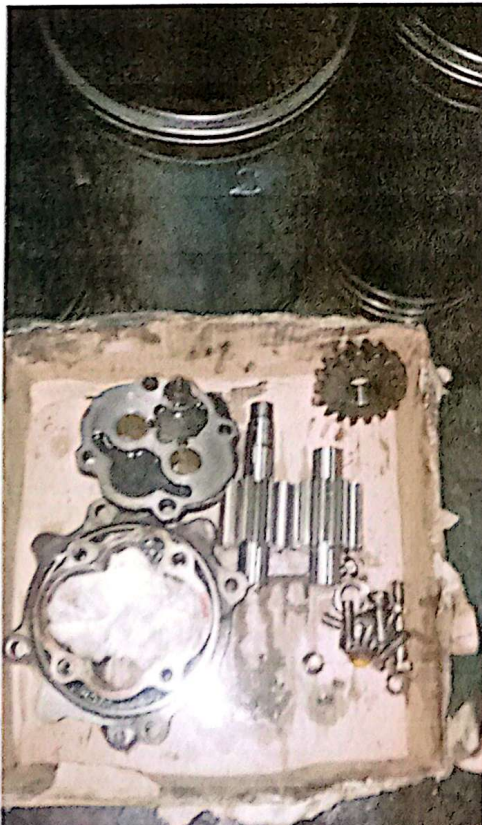
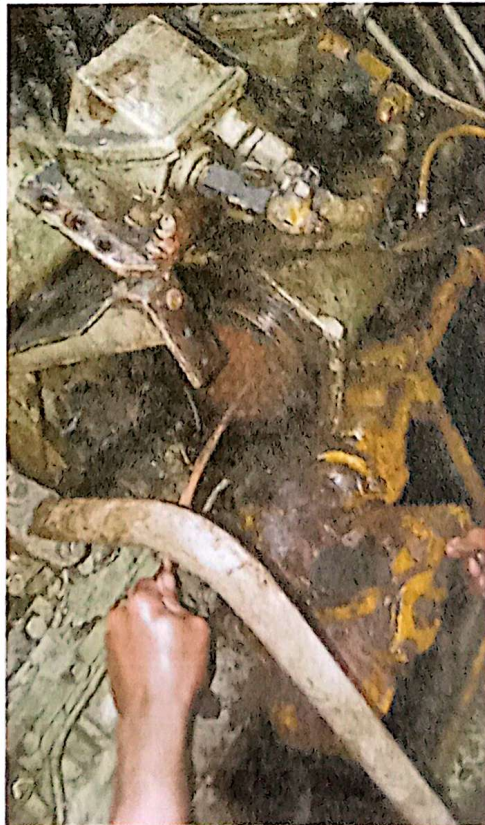
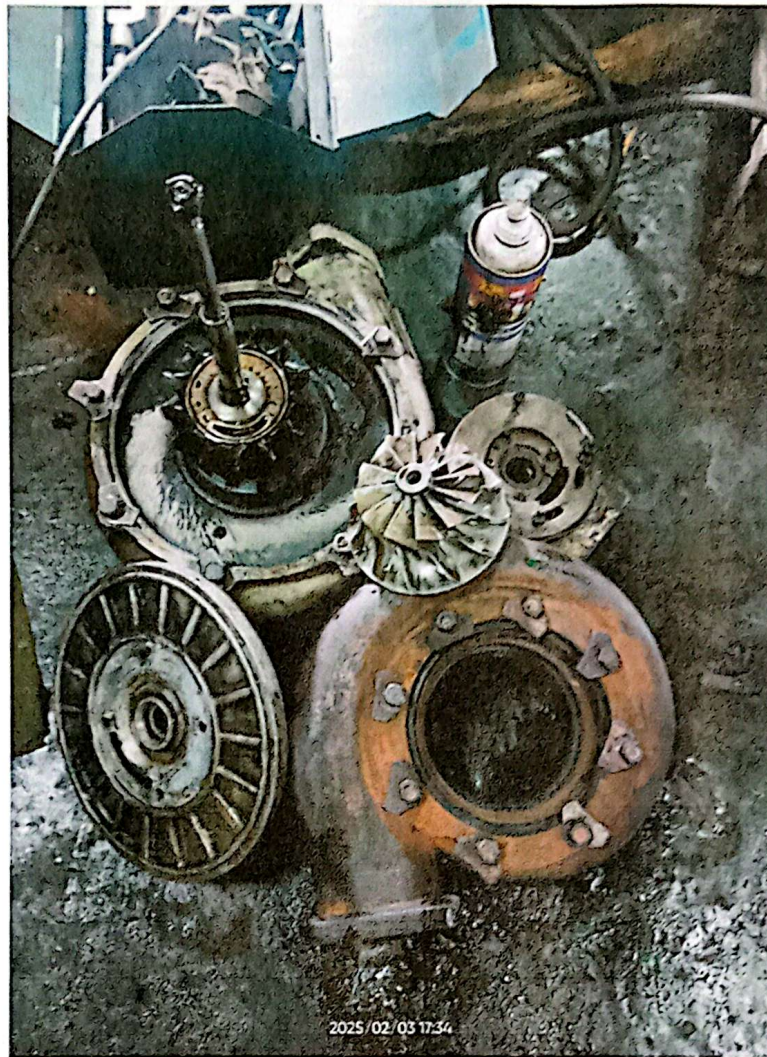
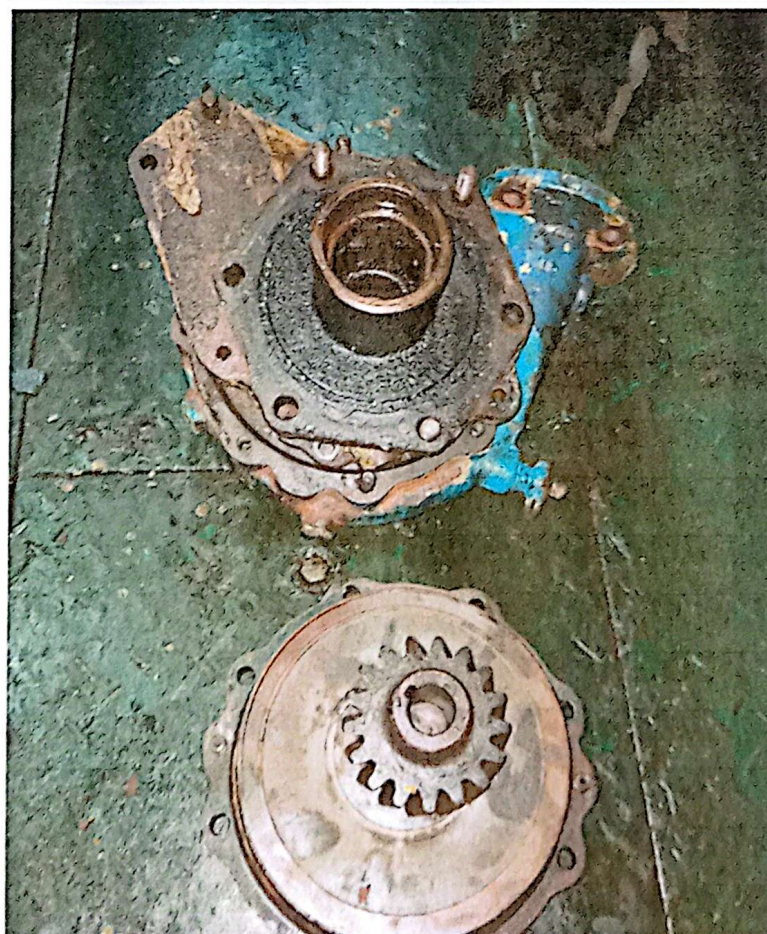
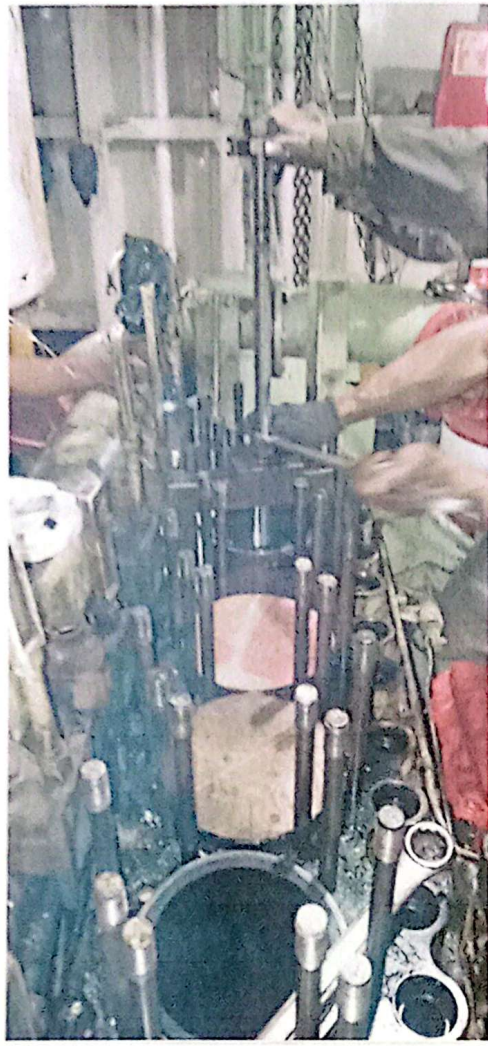
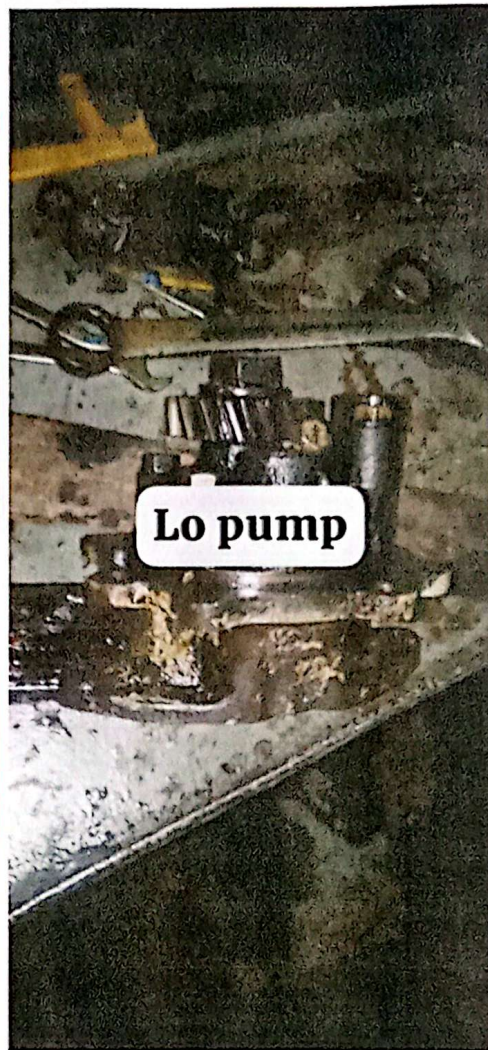
RECORD Pengerjaan, Pembongkaran dan Pembersihan

- Membuka pipa – pipa pendingin dan pipa – pipa bodi/oli
- Membuka exh dan intake manifold
- Membuka injector dan membuka cyl head no. 1-6
- Membuka/melepas crank pin bearing dan cabut piston no. 1-6
- Melepas/mencabut cyl liner no 1-6
- Semua komponen yang dilepas dibersihkan dari semua kotoran
- Semua in/exhaust valve dilepas dibersihkan, diskiur dengan seatringnya sampai halus/tidak bocor
- Semua waterline pada cyl head dan cyl block dibersihkan
- Setelah semua bersih dipersiapkan untuk pemeriksaan kkm/os
- Kemudian dipasang kembali seperti semula
- Dilakukan running test dan test beban sampai benar-benar normal

- 1 unit fresh water cooler auxiliary engine no. 2 dilepas dari pondasinya diturunkan cover in dan outlet dilepas dibersihkan, turing-turing sw disogok pakai rotan sampai bersih.  
Setelah dibersihkan/cover in/outlet dipasang kembali seperti posisi semula.
- Gasket/oring – oring ganti baru dan dilakukan fresh test

- L.O cooler auxiliary engine no. 2 dibongkar, cover in/outlet dilepas dan dibersihkan dari semua kotoran.  
Turing-turing water side disogok dan ruangan L.O dibersihkan dari semua kotoran
- Setelah semua bersih dipasang/dirakit kembali seperti posisi semula dan dilakukan fresh test

- 1 unit fresh water pump auxiliary engine no. 2 yang rusak/low pressure/bocor dibongkar dibersihkan semua part yang rusak, dimintakan untuk diganti baru setelah semuanya selesai diset/dipasang kembali seperti posisi semula
- Dilakukan pengelasan samapai benar – benar normal.

- 1 unit lube oil pump auxiliary engine no. 2 dibongkar, dibersihkan, direcord dan dipersiapkan untuk pemeriksaan kkm/os
- Part yang rusak dimintakan untuk diganti baru
- Kemudian dirakit kembali/dipasang kembali seperti posisi semula dan ditest

- Part yang rusak dimintakan untuk diganti baru
- Kemudian dirakit kembali/dipasang kembali seperti posisi semula dan ditest
